| Faza projektu: PROJEKT TECHNICZNY | | Branża: ARCHITEKTURA | |
| Obiekt:<br><br>BUDYNEK UJĘCIA WODY W STRYŻEWICACH<br><br>23-107 Strzyżewice; działka nr ewid. 966/2, obr. 19 Strzyżewice<br>jednostka ewid. 060912_Strzyżewice | | | |
| Tytuł rysunku:<br><br>RZUT DACHU | | | |

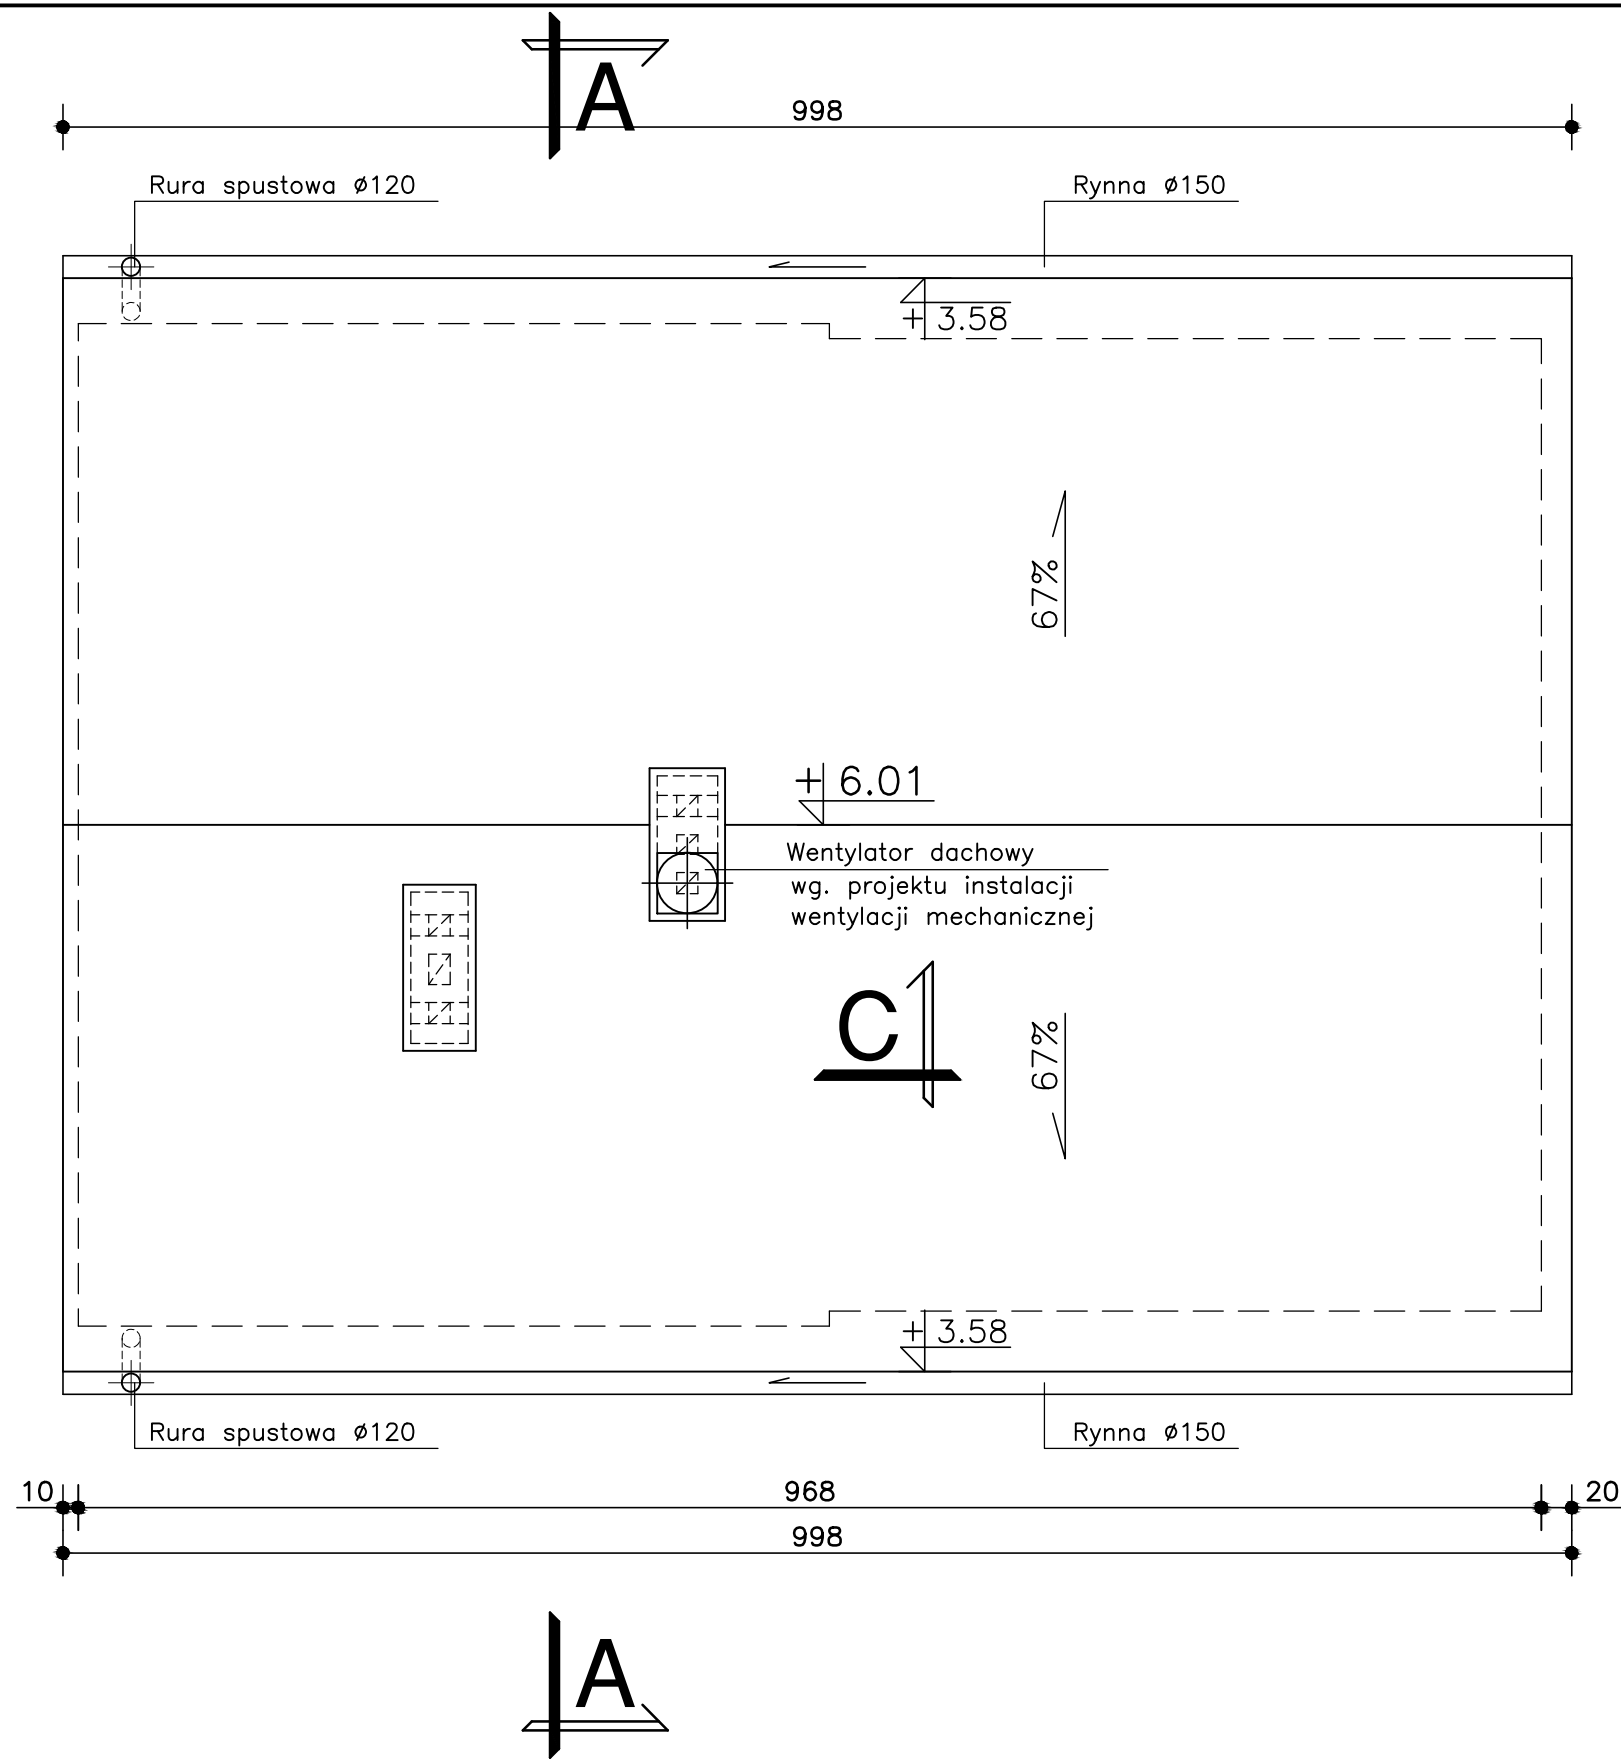
RZUT DACHU 1:50

UWAGA: Na istniejących krokwiach drewnianych należy zamocować nowe łaty drewniane 38x50 mm. W przypadku stwierdzenia, po odsłonięciu więźby dachowej, ubytków i uszkodzeń należy uszkodzone elementy więźby wymienić na nowe o takim samym przekroju. Elementy więźby dachowej zabezpieczyć przeciwogniowo (wg. zaleceń producenta wybranego środka) oraz malować farbami zabezpieczającymi przed wodą, grzybami i owadami.
